RESTAURATION D'UNE COUR ET TRABOULE 12 rue Saint Jean à Lyon (69005)

Marché privé : copropriété représentée par URBANIA LYON
100 m2(cour et traboule)
Travaux + étude : 494.000 Euros T.T.C .
Phase : chantier (livraison prévue fin juillet 2011)

DETRY&LEVY, architecte mandataire, responsable, Nicolas DETRY, architecte du patrimoine
Sondages stratigraphiques, FLORENCE CREMER, conservatrice de peintures murales
Ingénieur structure: Didier PIERRON, DPI Structure, responsable, Jacques ZOZ
Economiste: Joël JERMER
Travaux : consolidation de l'escalier en pierre, nouvelle coursive en verre pour accéder aux appartements, réfection des façades et du sol de la cour.

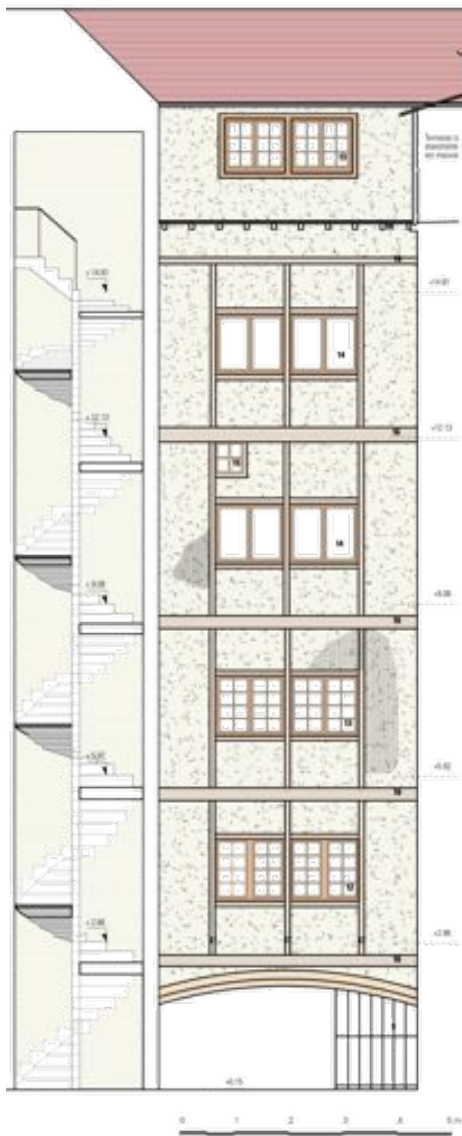
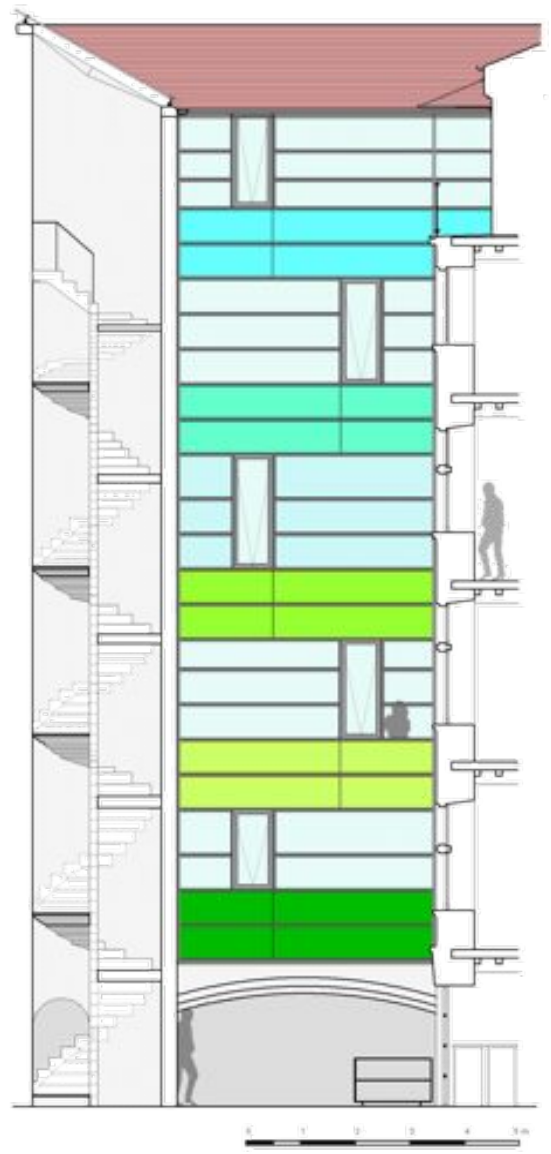
Façade sur courside
état existant et
état projeté

La façade Nord en pans de bois avait été ajouté au XIXème siècle de façon inesthétique. Cette dernière était posée sur une voûte d'arêtes de plan oblong. Par manque d'entretien, remaniements successifs, problèmes d'humidité et de pollution, l'ensemble de cette cour était dans un état de dégradation avancé avec des questions de stabilité importantes.

Les travaux réalisés concernent la reprise en sous-œuvre de l'escalier à vis en pierre dont les seize premières marches étaient claquées au niveau du noyau, la coursive Nord en pans de bois a été entièrement démontée (présence de mэрule), assainie et remplacée par une nouvelle façade en verre coloré.

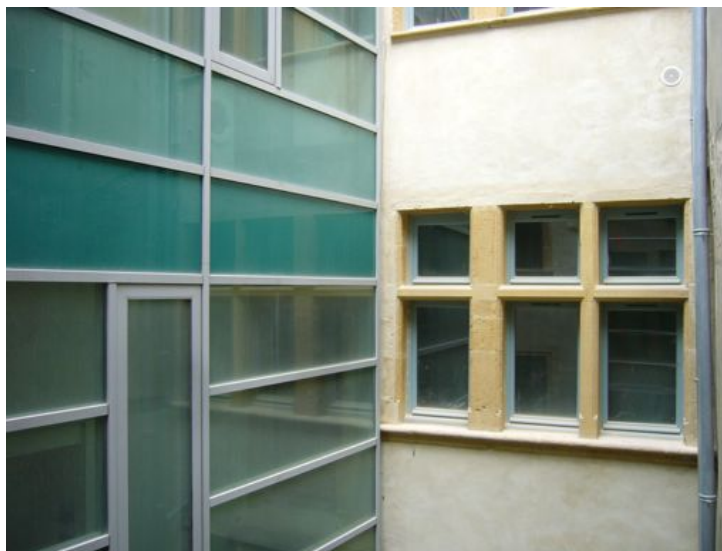
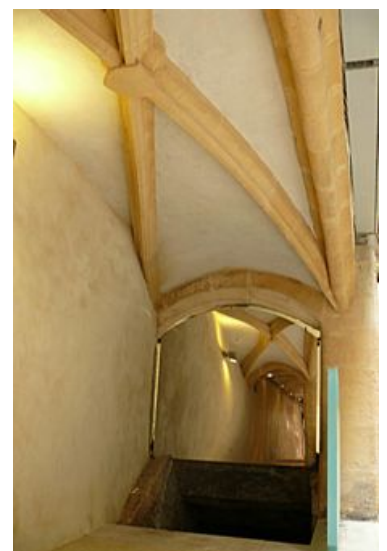
Nouvelles façade en
verre coloré et
voûte restaurée

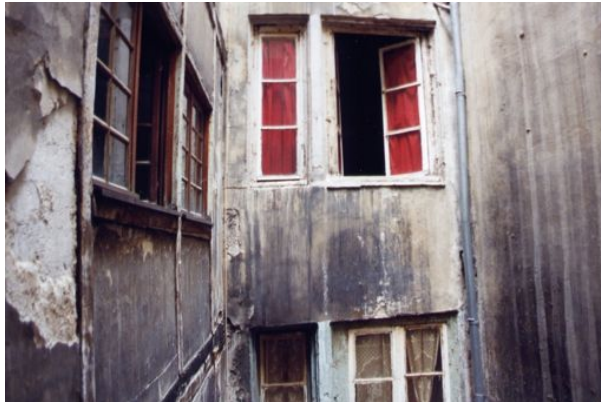
Etat de la façade
avant les travaux

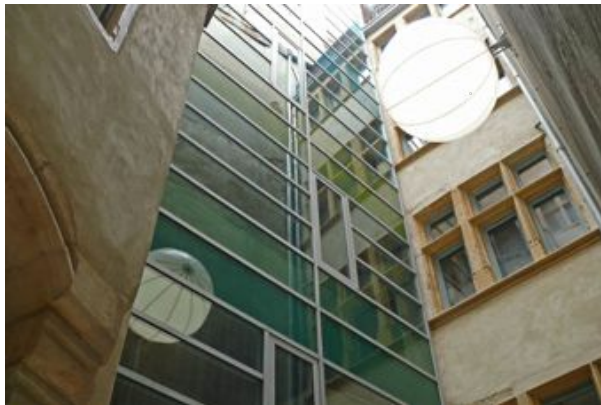
La nouvelle façade
en verre coloré

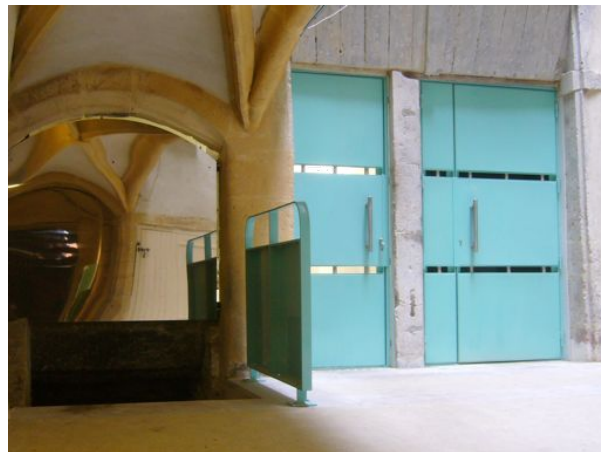
Nouvelle porte dans
la cour

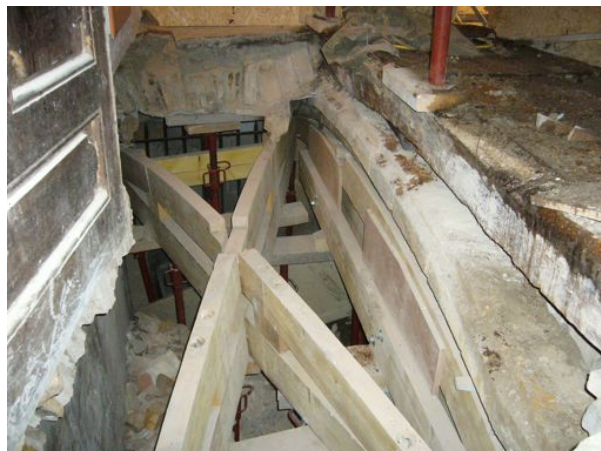
Restauration de la voûte

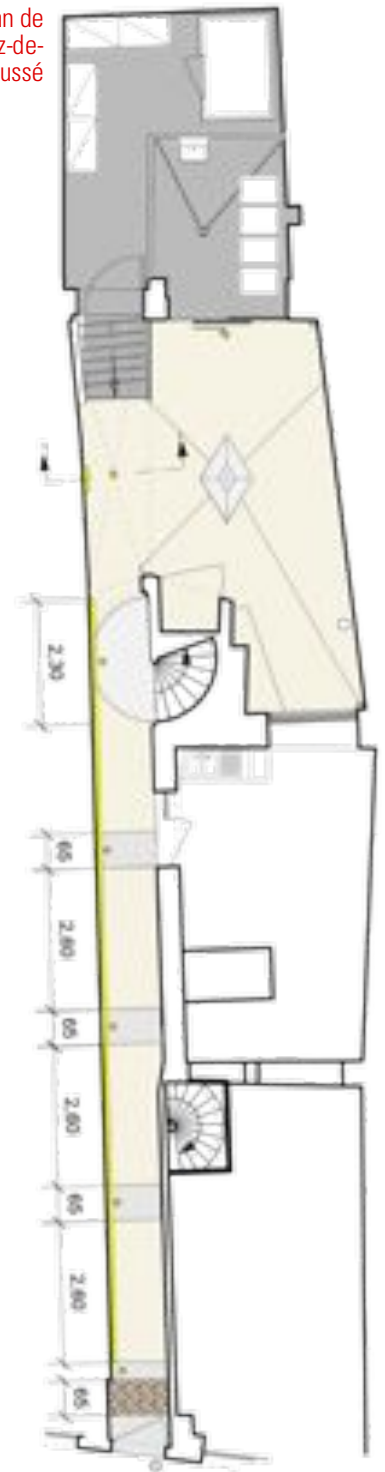
Plan de
Rez-de-
Chaussé

PLAN REZ-DE-CHAUSSE
(cour + couloir) 1/100
